## Ricerca sulla riparazione delle parti strutturali, "Car Carrozzeria" di maggio 2011

L'articolo comparso su Car Carrozzeria di Maggio 2011 è intitolato "Saldatura e acciai altoresistenziali".

# SALDATURA e acciai altoresistenziali

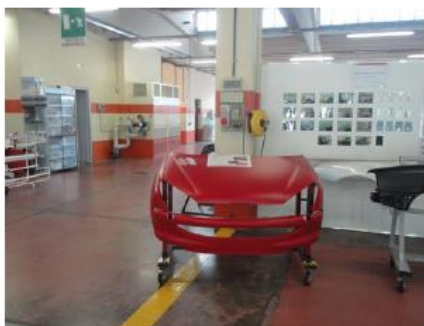
A lato, da sinistra, lo studio di una particolare tinta applicata su un cofano e un pannello illustrativo degli effetti di diverse tecniche di saldatura (Mig, Mag e Tig) sui componenti di una vettura, con risultati esaminabili dal vivo: un esempio di quanto si può apprendere partecipando ai corsi on demand

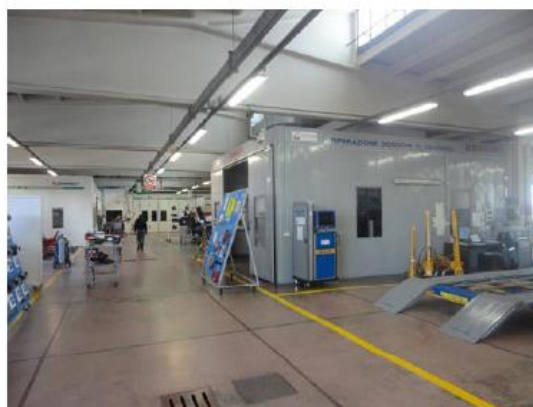
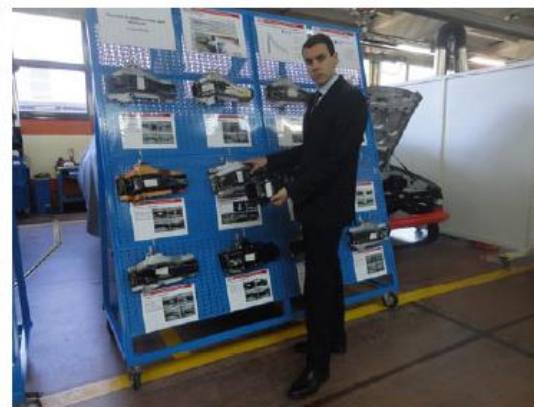
Il reparto dove si analizzano le riparazioni delle scocche in alluminio. A destra, l'ing. Ventola mostra i longheroni deformati dopo il test

«L'obiettivo di tali prove - spiega Ventola - era dimostrare in che misura e sotto quali aspetti influiscano errate tecniche di riparazione sulle successive reazioni del longherone in acciaio altoresistenziale in caso di nuove sollecitazioni. Il problema, infatti, è che spesso i carrozzieri sono restii a modificare le tecniche d'intervento, acquisite in anni di

Un ostacolo che va comunque superato, visto che i risultati finali della ricerca non lasciano spazio di manovra: qualunque modalità tecnica alternativa a quanto prescritto dalla Casa ha comportato una risposta peggiorativa del longherone, solo in qualche caso in misura "tollerabile". Questo perché le deformazioni devono avvenire seguendo un preciso schema, altrimenti può essere messo a forte rischio perfino il funzionamento di sistemi di sicurezza come gli airbag, oltre al verificarsi di un danno di maggiore entità sull'intero veicolo, quale per esempio lo sfondamento del radiatore.

Il test di schiacciamento ha mostrato che se il tempo di saldatura

non è corretto si verifica un decadimento netto della resistenza dei punti fino ad arrivare alla distruzione del longherone stesso. In caso di errata corrente di saldatura, due test effettuati hanno evidenziato la separazione di un punto di saldatura.
